**Filtração de Água com Escoamento
Tangencial Helicoidal em Madeira da Espécie
Tabebuia cassinoides (Lam.) DC**

Universidade Federal de Santa Catarina
Centro Tecnológico
Curso de Graduação em Engenharia Sanitária e Ambiental

Trabalho apresentado à Universidade
Federal de Santa Catarina para a
Conclusão do Curso de Graduação em
Engenharia Sanitária e Ambiental
Orientador: Prof. Dr. Maurício Luiz
Sens
Co-orientador: Eng. Marcelo Luiz
Emmendoerfer

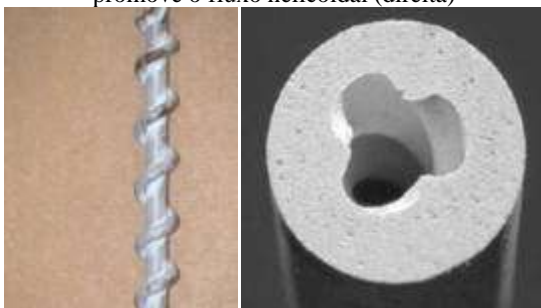
Figura 4 – Defletor de aço inoxidável (esquerda) e membrana tubular que promove o fluxo helicoidal (direita)

Além dos tipos de fluxos apresentados anteriormente outro tipo de escoamento vem sendo usado e testado, o fluxo tangencial helicoidal, que é proposto em membranas tubulares. O fluxo helicoidal foi promovido nos estudos de GUPTA (1994) e AHMAD, MARIADAS e ZULKALI (2004) utilizando defletores, no interior da membrana tubular, sendo que o defletor que obteve maior eficiência foi o de 4 voltas por 50 mm. E no estudo de COSTIGAN, BELLHOUSE e PICARD (2002) as membranas tubulares foram produzidas contendo paredes internas que promovessem o fluxo helicoidal (Figura 4). Dentre as conclusões dos autores, todos perceberam aumento do fluxo de permeado através da membrana, além do aumento da carreira de filtração devido, provavelmente, a menor formação de colmatção (*fouling*).

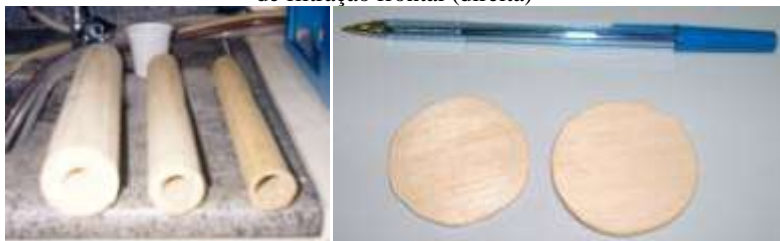
Figura 13 – Elementos filtrantes tubulares de madeira (esquerda) e para ensaios de filtração frontal (direita)

CORRÊA (2002) realizou filtração com membranas de madeira, sendo que para os testes foram construídas membranas planas para filtração frontal e tubulares para filtração tangencial com diferentes espessuras (1 cm, 2cm e 3cm) (Figura 13).

CORRÊA (2002) construiu membranas de filtração frontal (Figura 13) de modo que água deveria passar no sentido perpendicular as fibras, desta maneira não ocorreu filtração e aconselhou se que as membranas deveriam ser construídas de modo que o fluxo fosse paralelo as fibras.

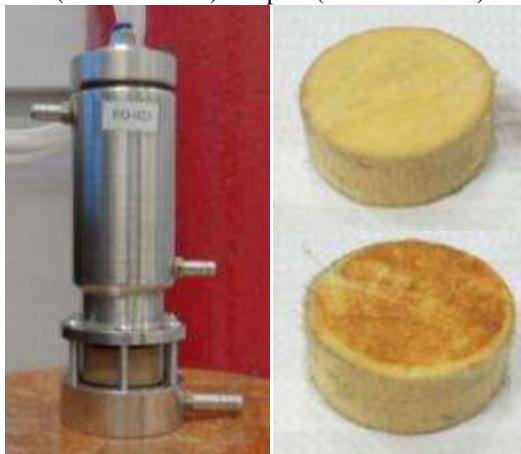
Figura 15 – Filtro piloto de filtração frontal (esquerda). Amostras da madeira caixeta antes (direita - acima) e depois (direita - abaixo) da filtração.

A água bruta utilizada nos ensaios de filtração frontal foi coagulada, causando aglomeração de partículas e consequentemente maior retenção e melhor qualidade da água filtrada. A Figura 15, apresenta o sistema piloto de filtração frontal cedido pelo laboratório de reuso de água – LARA e adaptado pelo laboratório de potabilização das águas – LAPOÁ. Na mesma figura se pode perceber que a madeira caixeta reteve as partículas de argila em sua superfície. A filtração era realizada pela passagem de 220 ml de água bruta pelo elemento filtrante.

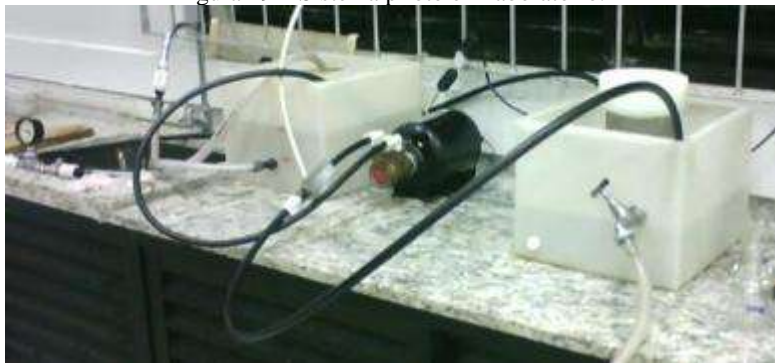
Figura 19 – Sistema piloto em laboratório.

O sistema piloto se refere ao filtro piloto, aos equipamentos responsáveis pela entrada de água bruta, circulação e coleta de água filtrada, além da bomba e dos equipamentos de medição de pressão. A seguir são apresentadas, fotos do sistema piloto montado em laboratório (Figura 19), seus componentes, e posteriormente imagem esquemática do mesmo (Figura 20).

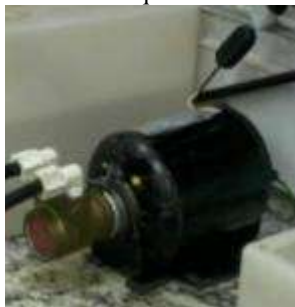
Figura 21 – Bomba de recalque utilizada no sistema piloto

Por outro lado, a bomba utilizada, mesmo tendo $\frac{1}{4}$ CV (1225/1425 RPM), mostrou-se suficiente para a realização dos ensaios. Para acionamento da bomba foi instalado um interruptor na mesma, conforme observado na Figura 21 a seguir.

- (1) Entrada de água da torneira (abastecimento público) a ser utilizada como água bruta, ou na fabricação da água preparada com argila;
- (2) Caixa d'água de água bruta;
- (3) Tubulação de sucção de 10 mm de diâmetro;
- (4) Bomba de recalque de $\frac{1}{4}$ CV com rotor em carbono e revestimento em teflon (Figura 21);
- (5) Tubulação de recalque de 10 mm de diâmetro;

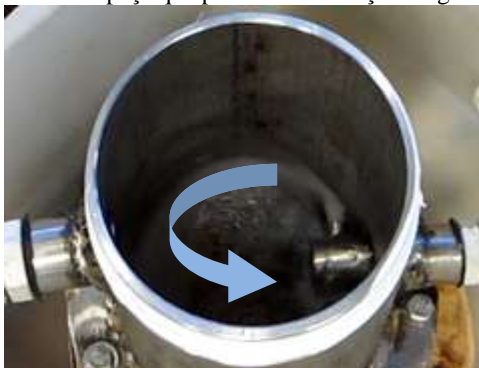
Figura 23 – Detalhe da peça que promove a filtração tangencial helicoidal

A água pressurizada entra no filtro piloto através da tubulação que esta conectada a peça (item 2 na Figura 22), que promove o escoamento tangencial helicoidal. Isso ocorre, devido ao caminho do fluxo, que ocorria tangencialmente a madeira e ao corpo do filtro piloto, e subia em forma de helicóide com giro no sentido horário até a saída do concentrado na parte superior do filtro piloto a aproximadamente 13 centímetros da entrada. Essa peça possui um Joelho com redução brusca de diâmetro (Figura 22 e Figura 23), que além de promover o

escoamento helicoidal proporciona a limpeza do elemento filtrante, devido a um jato circular, que provocava o desprendimento do material aderido à superfície da madeira, podendo aumentar sua vida útil e consequentemente a carreira de filtração.

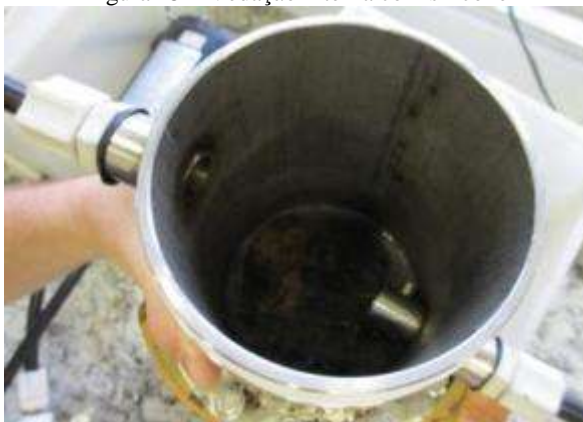
Figura 25 – Vedação interna com silicone

A madeira é um material anisotrópico (possui variação de suas características dependendo do sentido que é avaliada – disposição das fibras) assim a execução de uma boa vedação torna-se apreciável. Para que isso acontecesse, foi necessária na parte interna do piloto a aplicação de uma camada de silicone em pasta no contato entre a madeira e a peça metálica (Figura 25).

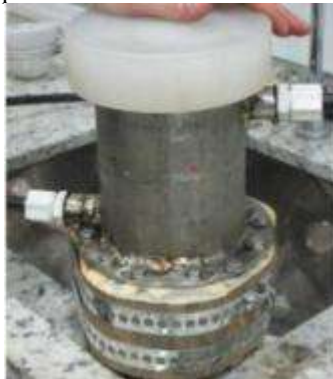
Figura 27 – Filtro piloto com elemento filtrante de 7 cm de espessura.

Primeiramente foi realizado corte na madeira, que resultou em uma espessura de 7 centímetros (Figura 27).

Para evitar novas rachaduras ou o aumento das existentes foram fixadas duas cintas metálicas de 1,5 cm presas por parafusos, o que evitaria as deformações radiais. Os vazamentos provocados por rachaduras menores foram evitados com a utilização de silicone.

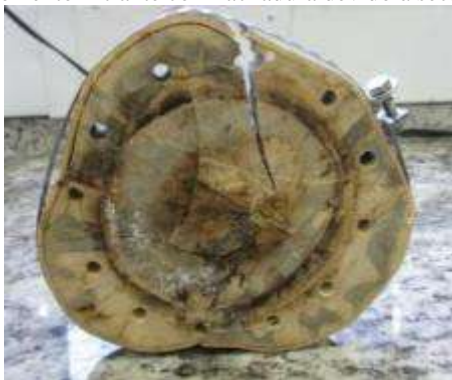
Figura 28 – Elemento filtrante com rachadura devido à secagem em estufa

Com o intuito de evitar a contaminação por microorganismos, ou outras substâncias que poderiam influenciar na qualidade da água, e para acelerar o processo de secagem da madeira, o elemento filtrante que seria usado para os ensaios de filtração foi colocado em estufa. Porém a cinta metálica em alta temperatura deformou e não conteve a deformação da madeira, que sofreu rachaduras e não pode ser utilizada para novos testes de filtração (Figura 28). Visto que, o elemento filtrante não poderia mais ser fixado no sistema piloto, pois ocasionaria vazamentos.

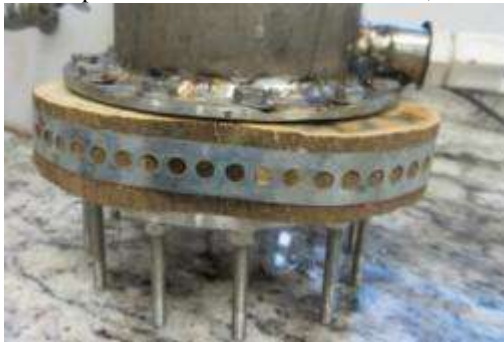
Figura 29 – Filtro piloto com elemento filtrante de 3,5 cm de espessura

Novos ensaios foram realizados utilizando o elemento filtrante restante do corte da madeira de 7 cm, ou seja, a madeira possuía 3,5 cm e ainda estava presa pela cinta metálica (Figura 29), porém a estufa não foi mais utilizada para secar a madeira, assim a limpeza com hipoclorito de sódio contribuiu para sua desinfecção, evitando a contaminação por microorganismos.

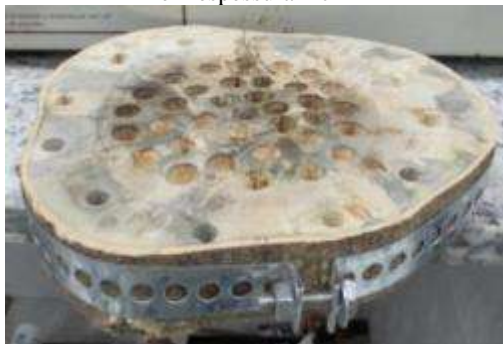
Figura 30 – Elemento filtrante com 3,5 cm de espessura, com furos resultando em espessura 2 cm

Para reduzir mais ainda a perda de carga, mas evitando a redução da espessura e consequentemente a perda da resistência, foram realizados na madeira, 35 furos de 12 mm de diâmetro, com 1,5 cm de profundidade (Figura 30), ou seja, nos locais onde os furos foram realizados o elemento filtrante passou a ter uma espessura de 2 cm. Devido à realização dos furos e a tendência da água em passar por caminhos preferenciais, provavelmente haveria redução da superfície filtrante, ou seja, no início da filtração o escoamento ocorreria apenas nos locais de menor espessura.

Mesmo com a utilização da cinta metálica houve casos de rachaduras, as que eram visíveis, foram vedadas utilizando silicone, evitando vazamentos e interferências na qualidade da água permeada, de modo a garantir a passagem de água pelos poros da madeira.

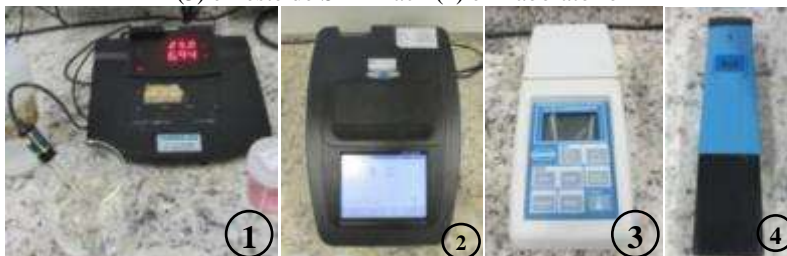
Figura 32- PHmetro Orion (1), Espectrofotômetro Hach (2), Turbidímetro Hach (3) e Teste de STD Hach (4) em laboratório

Para isso foram utilizados os seguintes equipamentos (Figura 32):

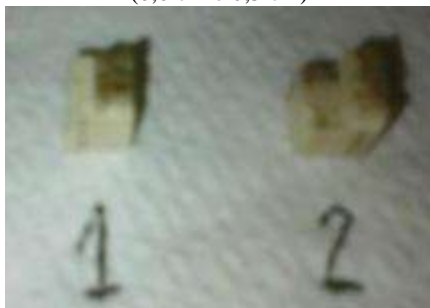
Figura 35 – Amostras para realização do MEV contendo duas profundidades (0,0 cm e 0,5 cm)

As amostras de madeira foram cortadas de modo que possuísem superfície de duas profundidades diferentes, para acelerar o processo de visualização no laboratório de microscopia e reduzir o número de amostras. Assim foram obtidas 2 amostras, sendo que cada uma possuía parte da superfície filtrante da madeira e parte com profundidade de 0,5 cm, como pode ser observado na Figura 35, sendo que as amostras foram retiradas de locais diferentes da madeira, uma no centro e outra na periferia do elemento filtrante.

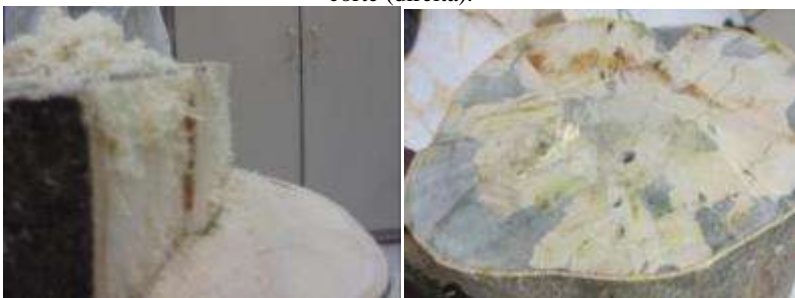
Figura 36 – Madeira imediatamente após o corte (esquerda), oito meses após o corte (direita).

A coloração existente na madeira pode ter ocorrido devido aos efeitos do tempo, de temperatura e umidade, visto que o primeiro corte da madeira apresentou coloração clara e posteriormente a madeira escureceu, como pode ser visto na Figura 36. É importante ressaltar que a madeira ficou em local sem a incidência direta de luz solar, dentro do ambiente de laboratório. Desta forma, a coloração adquirida pela madeira pode ser resultado da oxidação de alguma substância presente na mesma pelos gases atmosféricos.

Outro motivo pelo qual a madeira pode ter sofrido mudança de cor é que a mesma ainda não se encontrava totalmente seca no momento do corte realizado para construção dos primeiros elementos filtrantes usados por EMMENDOERFER (não publicado), desta forma esta umidade pode ter influenciado no escurecimento da madeira.

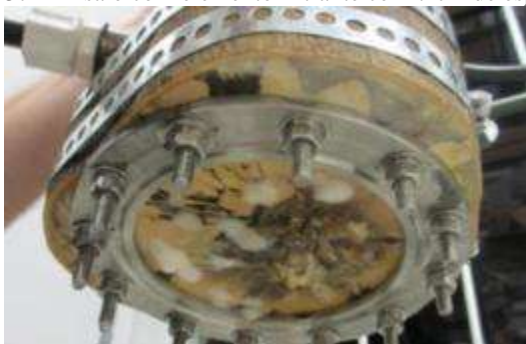
Figura 37 – Ensaio com elemento filtrante com 7 cm de espessura

Após o corte do tronco, foi realizado o primeiro ensaio de limpeza com água da torneira, com a madeira de 7 cm de espessura que mostrou apenas formação de bolhas como permeado, evidenciando a dificuldade de escoamento através da madeira, como pode ser observado na Figura 37, com isso optou-se por reduzir a perda de carga, diminuindo a espessura do elemento filtrante.

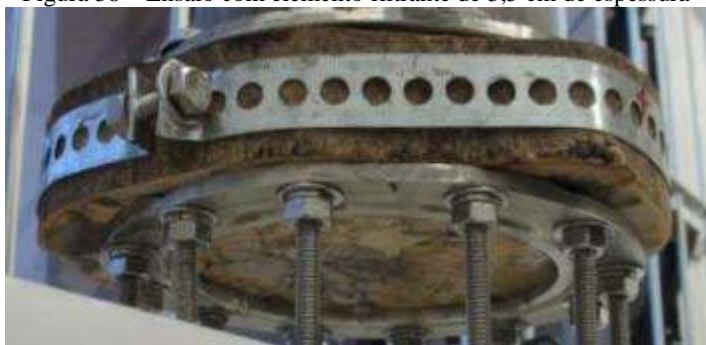
Figura 38 – Ensaio com elemento filtrante de 3,5 cm de espessura

Posteriormente ao corte, com a espessura da madeira reduzida pela metade ficando com 3,5 cm foi realizado outro ensaio de limpeza com água da torneira. Percebeu-se que houve escoamento, entretanto com baixo volume de água permeada (10 mL/h); além disso, a madeira estava provocando coloração na água e, da mesma maneira que o ensaio anterior foram observadas bolhas de ar (Figura 38), indicando a necessidade de reduzir a espessura e limpar e descolorir a madeira.

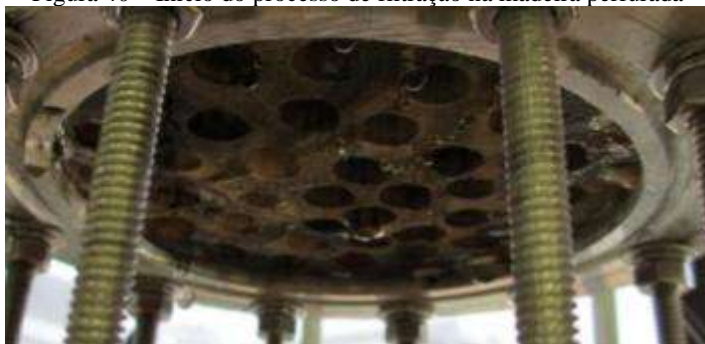
Figura 40 – Início do processo de filtração na madeira perfurada

A fim de otimizar a produção de água, foram realizados os furos na madeira (Figura 40) de modo a reduzir a espessura e consequentemente a perda de carga, facilitando a passagem da água pelo elemento filtrante.

Neste momento constatou-se que a tendência da água de passar por caminhos preferenciais não se confirmou, ou seja, a água passava tanto pelos locais dos furos como nos locais onde a espessura era maior.

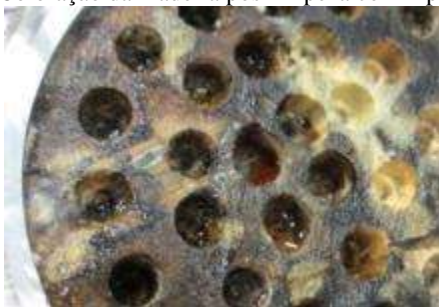
Figura 41 – Coloração da madeira pós-limpeza com hipoclorito 10%

Iniciando o procedimento de limpeza, utilizando a solução de hipoclorito a 10 % percebeu-se melhoria na coloração da água e aumento do escoamento, porém, quando eram realizados testes com água da torneira após determinado período a coloração da água começava a escurecer novamente. Para explicar este fenômeno foram levantadas as seguintes hipóteses: a ação do hipoclorito poderia estar descolorindo a madeira, e desta forma carreando as substâncias que

estavam aderidas na madeira com a passagem da solução; ou descolorindo a própria água pela oxidação das substâncias dissolvidas que provocavam a cor, explicando o retorno da coloração quando a solução de limpeza era trocada pela água do sistema de abastecimento público. Além disso, como se pode perceber na Figura 41, alguns dos furos estavam iniciando o processo de limpeza, ou seja, para clareamento total da madeira ainda era necessário dar continuidade ao processo.

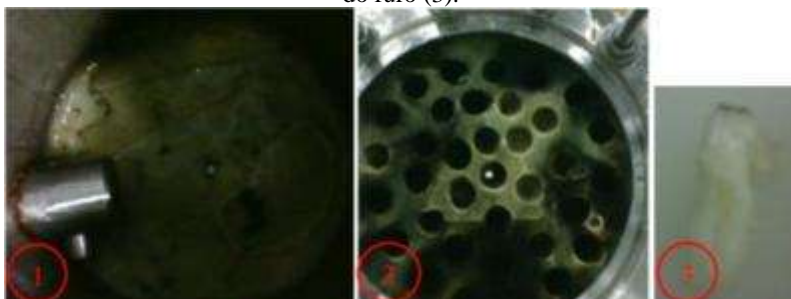
Figura 42 – Degradação da superfície filtrante da madeira (1), vista inferior do sistema piloto contendo furo (2) e fragmento de madeira descolado proveniente do furo (3).

Como pode ser observado nas ultimas linhas da Tabela 5 a limpeza com hipoclorito a 60% aparentemente surtiu os efeitos desejados. Porém ao realizar o processo de limpeza pela ultima (teste 15) vez foi possível perceber a fragilização da madeira devido ao descolamento das fibras pela ação do hipoclorito, desconfigurando-a. A perda da resistência da madeira juntamente com a pressão exercida pela bomba causaram o rompimento do elemento filtrante provocando um furo (Figura 42) na madeira, não sendo viável a continuação dos testes.

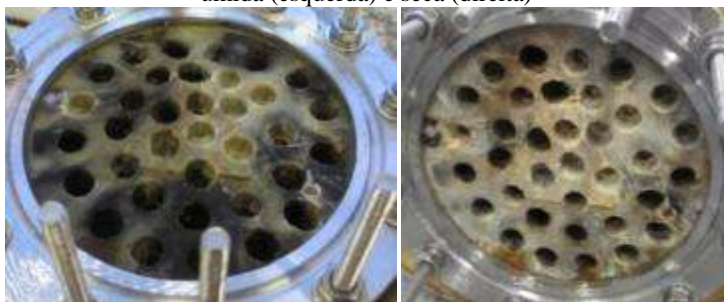
Figura 43 – Coloração da madeira pós-limpeza com hipoclorito 60%, madeira úmida (esquerda) e seca (direita)

Neste momento o procedimento de descoloração da madeira foi interrompido. Porém como se pode observar na Figura 43, a madeira seca possui coloração bastante clara, o que indica aparentemente que a descoloração da madeira foi efetiva. Percebe-se também que a madeira não foi descolorida totalmente, ou seja, o processo de descoloração foi interrompido precocemente, por outro lado, devido a sua fragilização, não era possível dar continuidade ao mesmo.

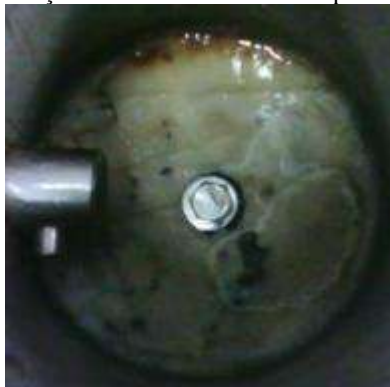
Figura 44 – Vedação do furo na madeira com parafuso e silicone.

Devido a esse rompimento foi necessário interromper o procedimento de limpeza e inserir um parafuso no local, utilizando também uma borracha e silicone para vedação e estanqueidade do sistema (Figura 44), possibilitando iniciar os ensaios de filtração sem o vazamento de água bruta pelo furo.

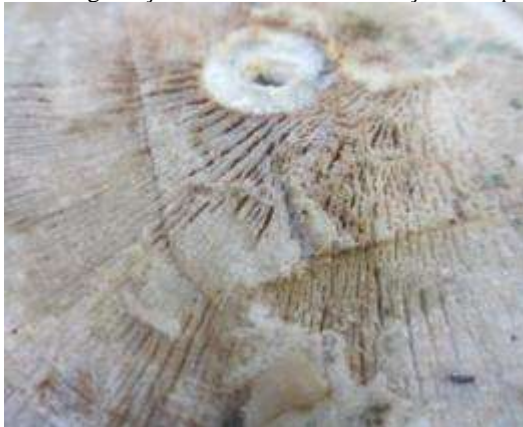
Figura 46 - Degradação da madeira devido à ação do hipoclorito

Após a realização dos testes de filtração foi realizada a preparação do elemento filtrante para obtenção das imagens de MEV, para preparação das amostras o elemento filtrante foi seco em temperatura ambiente, neste momento foi possível observar com clareza a fragilização da madeira que ocorreu provavelmente devido à alta concentração da solução de hipoclorito de sódio usada na limpeza (Figura 46).
